Étude expérimentale des mécanismes d'érosion durant le franchissement de noyau dans les barrages en remblai

MÉMOIRE PAR ARTICLE PRÉSENTÉ À L'ÉCOLE DE TECHNOLOGIE
SUPÉRIEURE COMME EXIGENCE PARTIELLE À L'OBTENTION DE LA
MAÎTRISE AVEC MÉMOIRE EN GÉNIE DE LA CONSTRUCTION
M. Sc. A.

MONTRÉAL, LE 3 FÉVRIER 2017

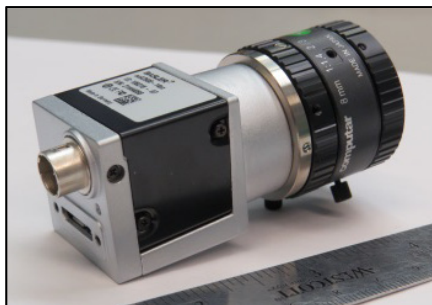
Figure 2.3 Caméra numérique
ACA2500 de Basler avec
lentille Computar M0814-MP

Les caméras numériques (ACA2500 de Basler, Figure 2.3) peuvent enregistrer jusqu'à 14 images par seconde, en couleur. Deux types de lentilles ont été nécessaires pour obtenir différents champs de capture. Une lentille M0814-MP de Computar avec une distance focale de 8 mm a été utilisée pour la vue d'ensemble du montage, tandis qu'une lentille M1620-MPW2 de Computar avec une distance focale de 16 mm a servi pour la partie aval du noyau. Un programme LabVIEW a permis de traiter les images obtenues par les caméras en cours d'essai (Annexe I, Figure-A I-2).
